EKSPERTYZA TECHNICZNA

OCENA STANU TECHNICZNEGO WYBRANYCH ELEMENTÓW KOŚCIOŁA POŁOŻONEGO W MIEJSCOWOŚCI **BARYCZ** NA DZIAŁCE NR **1496** W ZWIĄZKU Z WYKONANIEM ROBÓT REMONTOWO-KONSERWATORSKICH PRZY ZABYTKOWYM KOŚCIELE PARAFIALNYM PW. ŚW. JÓZEFA W BARYCZY

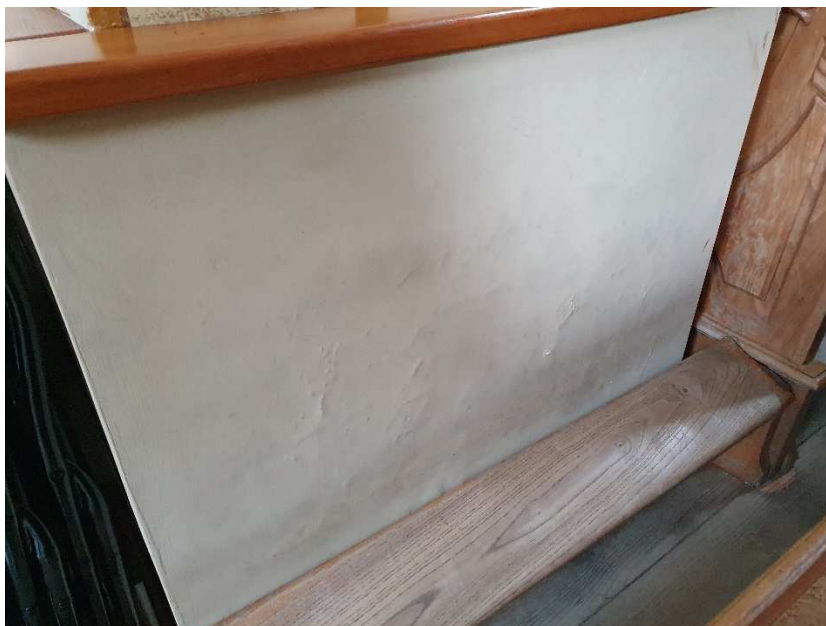
Ściany wewnątrz budynku: Ze względu na wyraźne zawilgocenie oraz zmurzenie ścian oraz słupów wewnątrz budynku zaleca się wykonanie izolacji przeciwwilgociowej posadzki w budynku oraz wykonanie iniekcji murów i słupów. Pod boazerią również występuje zawilgocenie. Należy zdjąć boazerię i wykonać iniekcję ścian.

Fot. 1. Zawilgocony słup wewnątrz budynku

Biorąc pod uwagę oględziny obiektu oraz stan konstrukcji stwierdzono, że stan techniczny ścian nośnych oraz słupów wewnątrz budynku jest dostateczny ze względu na liczne ślady zawilgocenia. Spowodowane jest to brakiem izolacji przeciwwilgociowej poziomej ścian. Jedną z przyczyn może być również nieodpowiednia (zbyt mała) instalacja centralnego ogrzewania. Zamontowane grzejniki stalowe płytowe zamontowane są dodatkowo pod ławkami co zaburza konwekcję ciepłego powietrza. Zaleca się bezwzględnie wykonanie izolacji przeciwwilgociowej poziomej posadzki i ścian. Zaleca się również rozbudowę instalacji centralnego ogrzewania. Najlepszym sposobem wydaje się być zastosowanie ogrzewania podłogowego na całej posadzce kościoła.

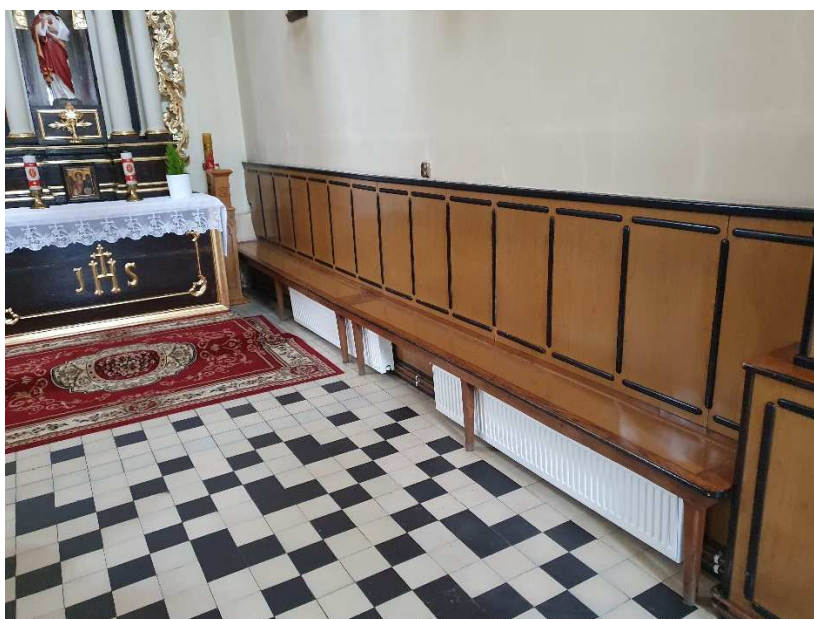
Fot. 2. Widok boazerii w nawie

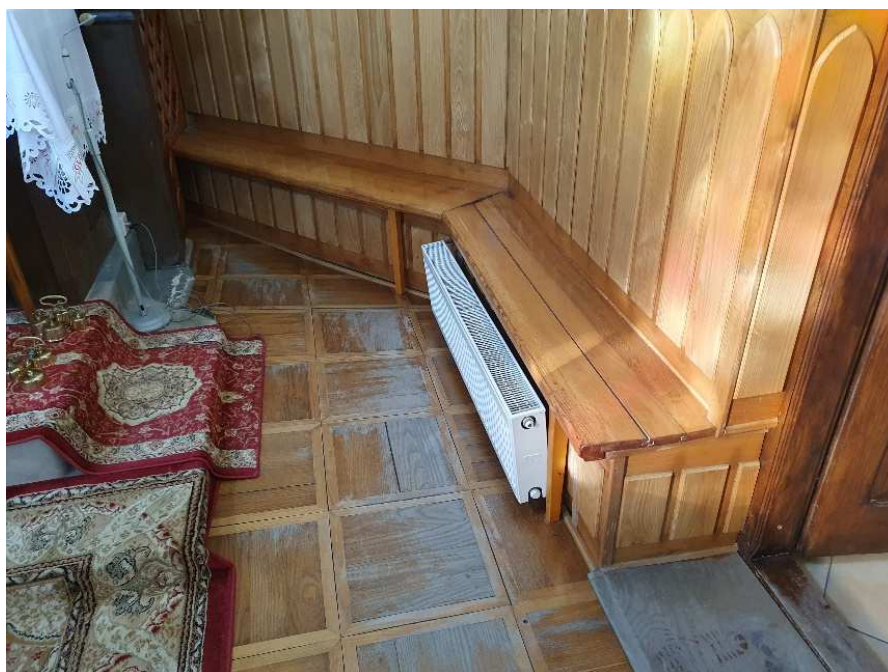
Podest prezbiterium: Podest w prezbiterium drewniany na legarach, częściowo zapadnięty. Zaleca się wykonanie izolacji przeciwwilgociowej oraz odtworzenie pierwotnej posadzki w prezbiterium na wzór istniejącej w zakrystii południowej.

Fot. 3. Widok zapadniętego podestu prezbiterium
