**WSTĘPNY PROGRAM KONSERWACJI I RESTAURACJI
OBRAZU ŚWIĘTA BARBARA W ZŁOCONEJ RAMIE
Z KOŚCIOŁA PARAF.PW.ŚW. BARBARY W GOLCOWEJ**

Rzeszów, 04.08.2023.

OBRAZ ŚWIĘTA BARBARA W ZŁOCONE, OWALNEJ RAMIE

Wpis do rej. zabytków nr B- 805 z dn. 09.11.2016r

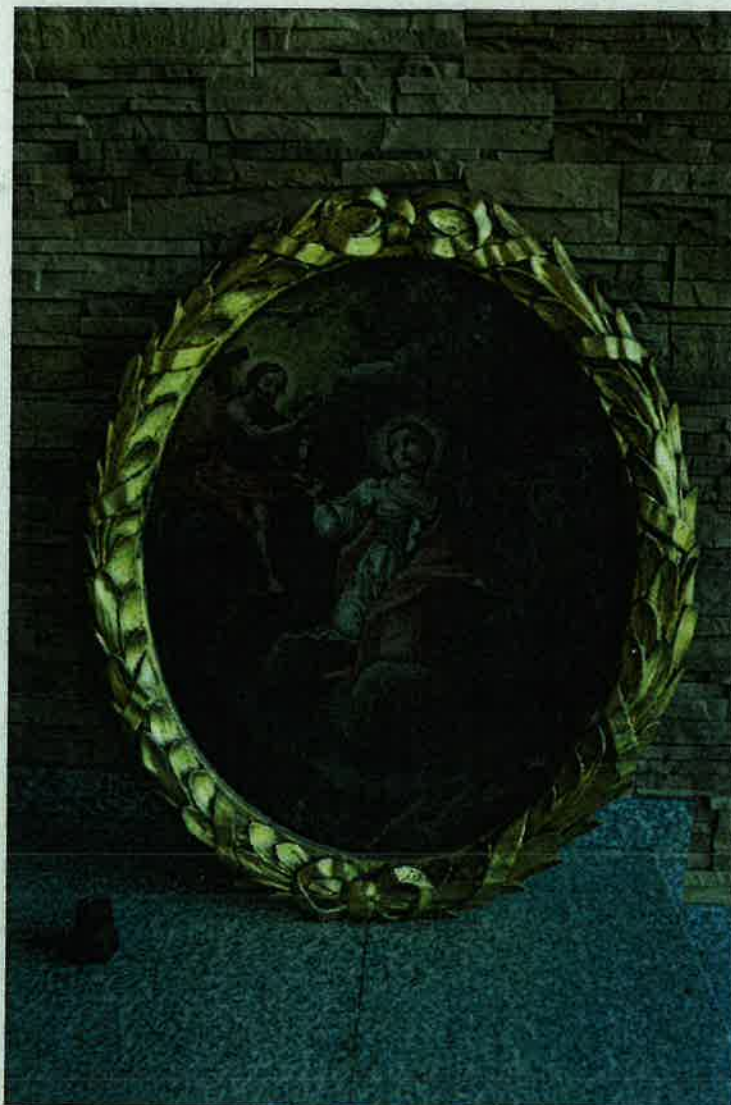
Obraz pociemniały i mocno zabrudzony. Płotno pofalowane a warstwa malarska pokryta krakelurami z drobnymi odpryskami. Nierówna faktura powierzchni zaburza kompozycję oraz estetykę malowidła. Werniks pożółkły i mocno pociemniały. Rama obrazu pokryta imitacją złocenia (szlagmetal). Powierzchnia popękana i zabrudzona.

Zakłada się pełną konserwację obrazu wraz z ramą polegającą na przywróceniu pierwotnych walorów estetycznych dzieła. Przez przeprowadzenie zabiegów konserwatorskich zlikwidowane zostaną zabrudzenia, pofalowania oraz ubytki warstw zapraw oraz polichromii a ubytki polichromii uzupełnione przez punktowanie. Złocenia ozdobnej ramy zostaną zrekonstruowane w technice oryginalnej po przeprowadzeniu badań warstw stratygraficznych.

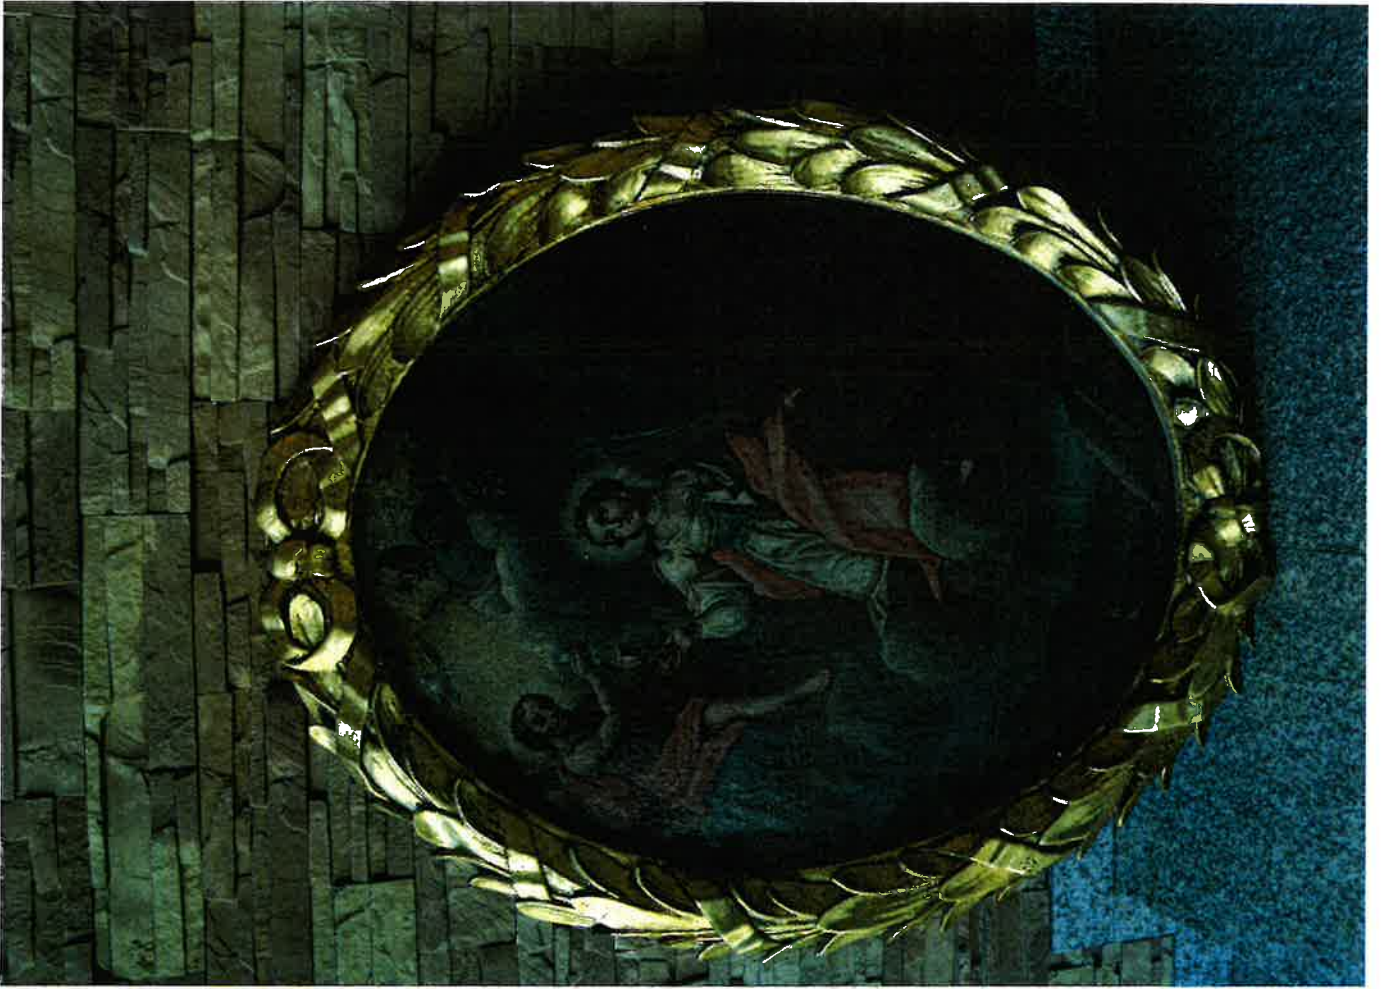
Fot. nr 1. Obraz Św. Barbara z kościoła paraf. pw. Św. Barbary w Golcowej, stan zachowania przed konserwacją. Widok ogólny.

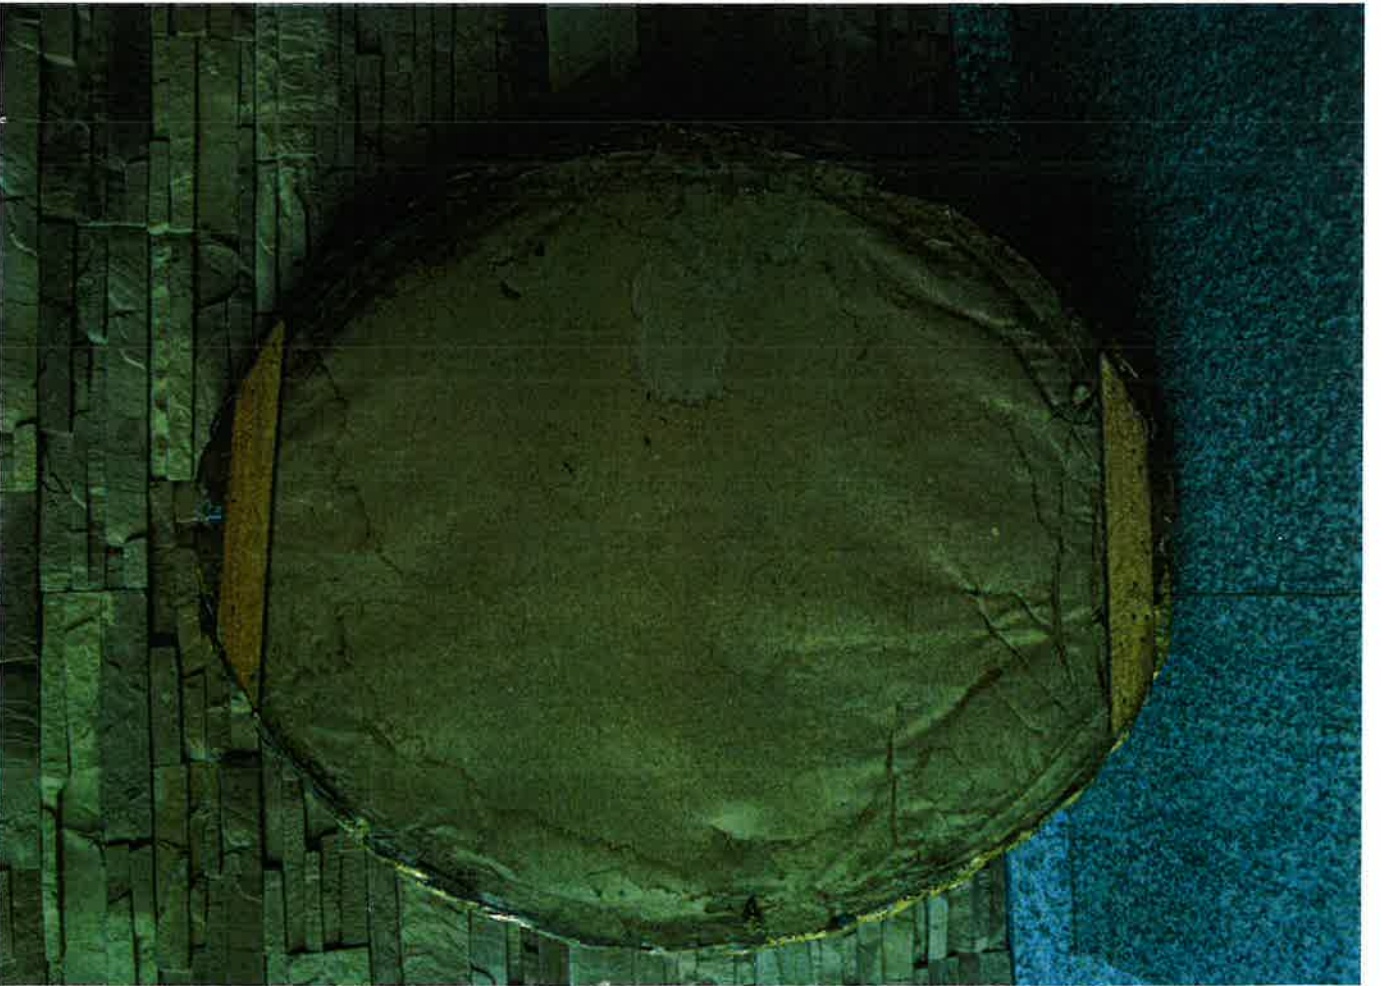
Fot. nr 2. Obraz Św. Barbara z kościoła paraf. pw. Św. Barbary w Golcowej, stan zachowania przed konserwacją. Odwrocie.

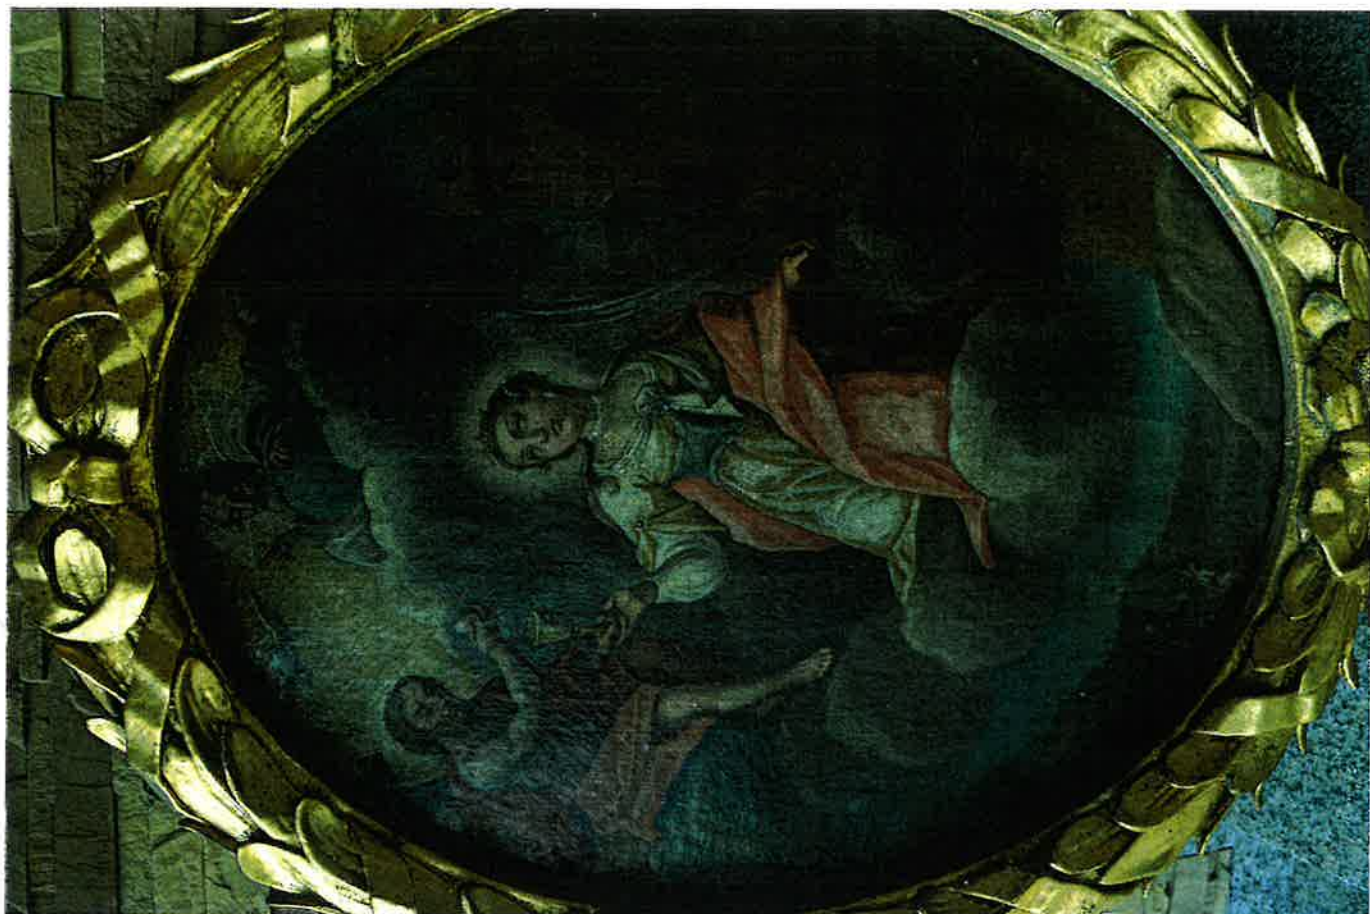
Fot. nr 3. Obraz Św. Barbara z kościoła paraf. pw. Św. Barbary w Golcowej, stan zachowania przed konserwacją. Fragment.

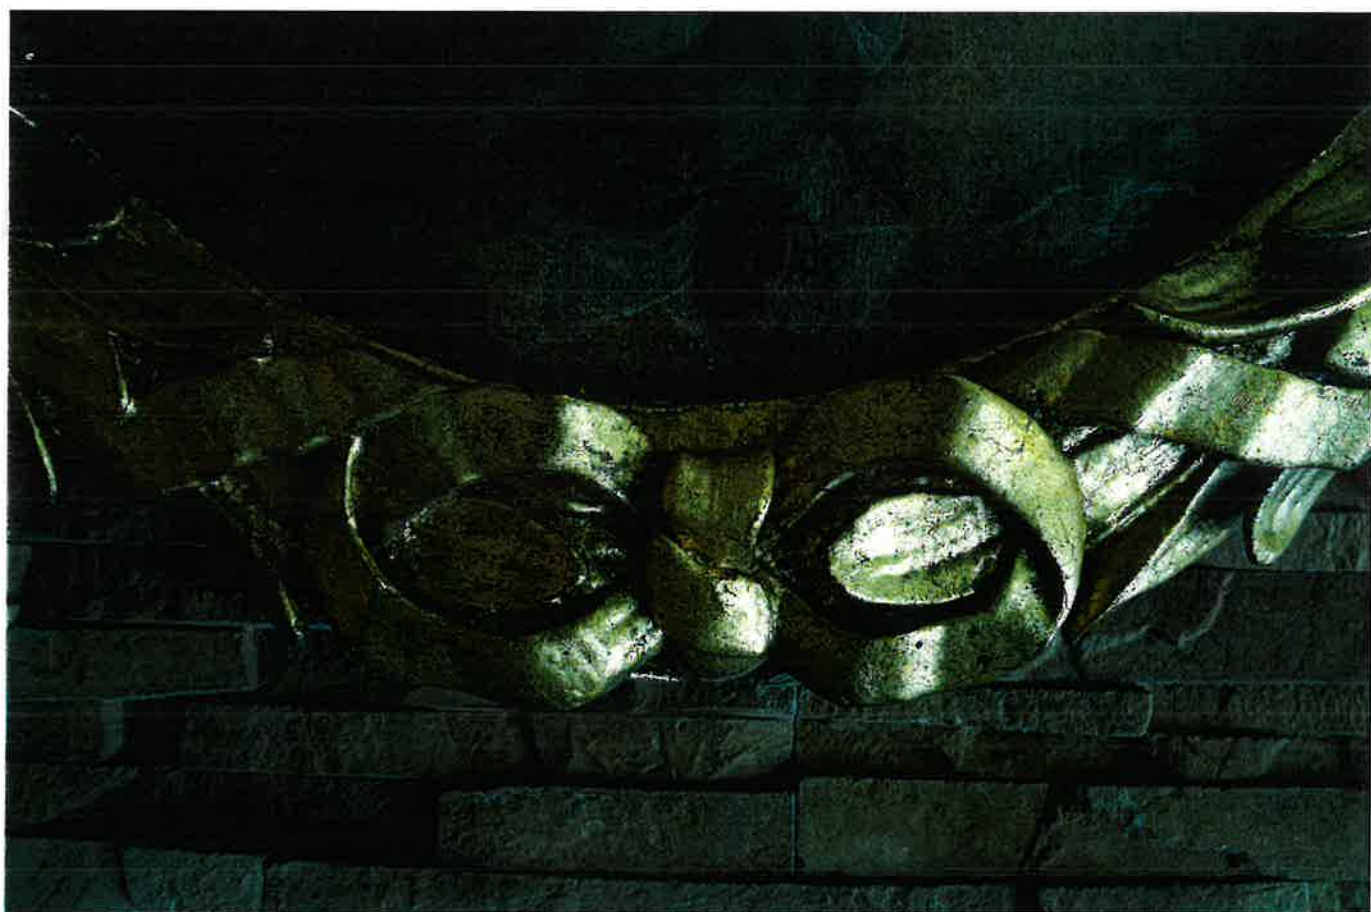
Fot. nr 4. Obraz Św. Barbara z kościoła paraf. pw. Św. Barbary w Golcowej, stan zachowania przed konserwacją. Fragment.
