MKB PROJEKT Marcin Kruczek ul. Słoneczna 15A 36-200 Brzozów tel. 502 541 434 email: projekt@przezogrozenia.pl			
INWESTOR: Parafia Rzymskokatolicka św. Mikołaja Biskupa i Matki Bożej Nieustającej Pomocy w Domaradzu Domaradz 436, 36-230 Domaradz			
OBJEKT: Budowa ogrodzenia w miejscu istniejącego, w otoczeniu zabudowanego drewnianego kościoła pw. św. Mikołaja Biskupa oraz zabudowanej dzwonnicy Domaradz, dz. nr 1042, 1031, 1043/1, 1030, 1044/3			
ADRES: Domaradz, dz. nr 1042, 1031, 1043/1, 1030, 1044/3			
TEMAT RYSUNKU: Widok przęśła i przekroje			
SKALA: 1:50	BRANŻA: konstrukcja	DATA: 11.2023	NR RYS. K-2
PROJEKTOWAŁ: mgr inż. Marcin Kruczek	NR UPRAWNIEŃ: POK/0006/POOK/12	WYKONAŁ: konstrukcyjna	PODPISEK:

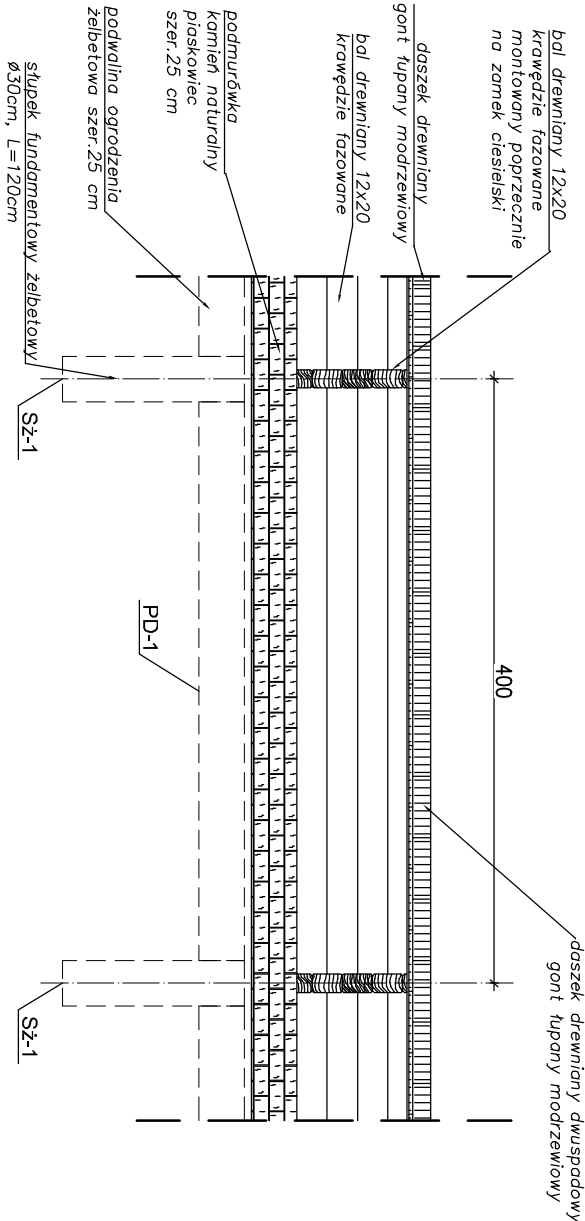
Widok przęśła ogrodzenia

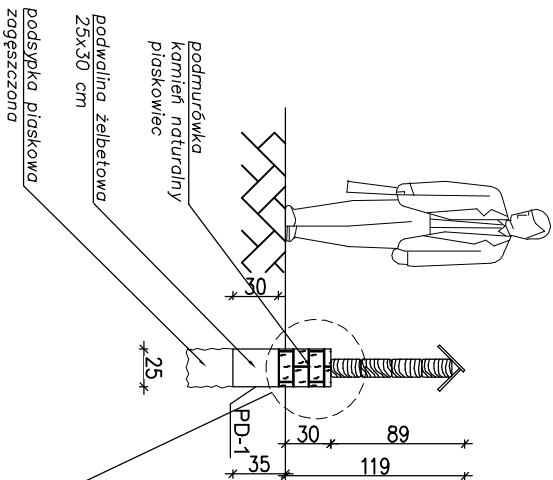
Przekrój przez przęśło ogrodzenia

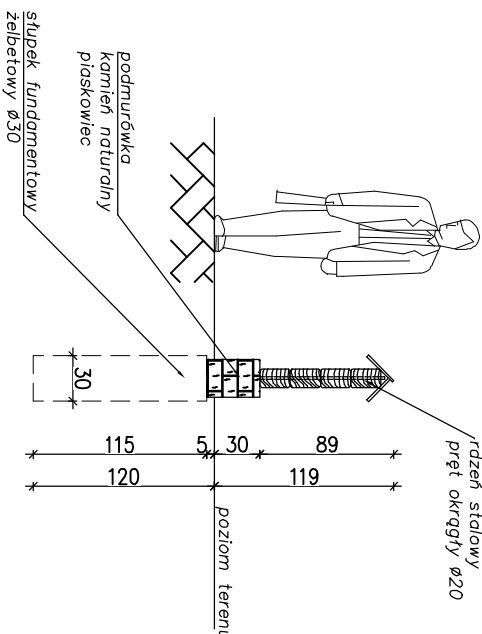
Przekrój przez słupek ogrodzenia

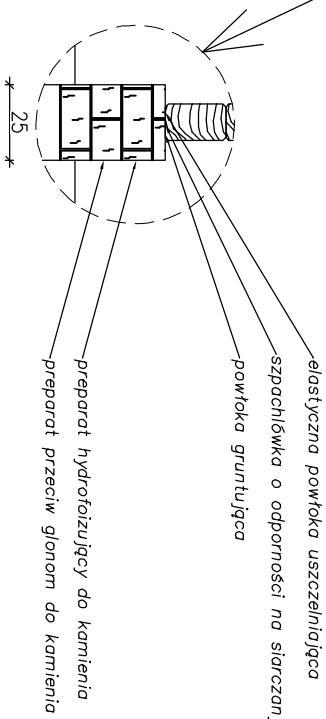
Szczegóły zastosowanej izolacji
