PROGRAM PRAC KONSERWATORSKICH
Konserwacja pokrycia gontowego ścian zewnętrznych budynku lamusa
i pokrycia gontowego daszków ogrodzenia
oraz
konserwacja ścian z kamienia i cegły dzwonnicy
przy kościele parafialnym pw. św. Barbary w Golcowej.

Opis stanu zachowania zabytku:

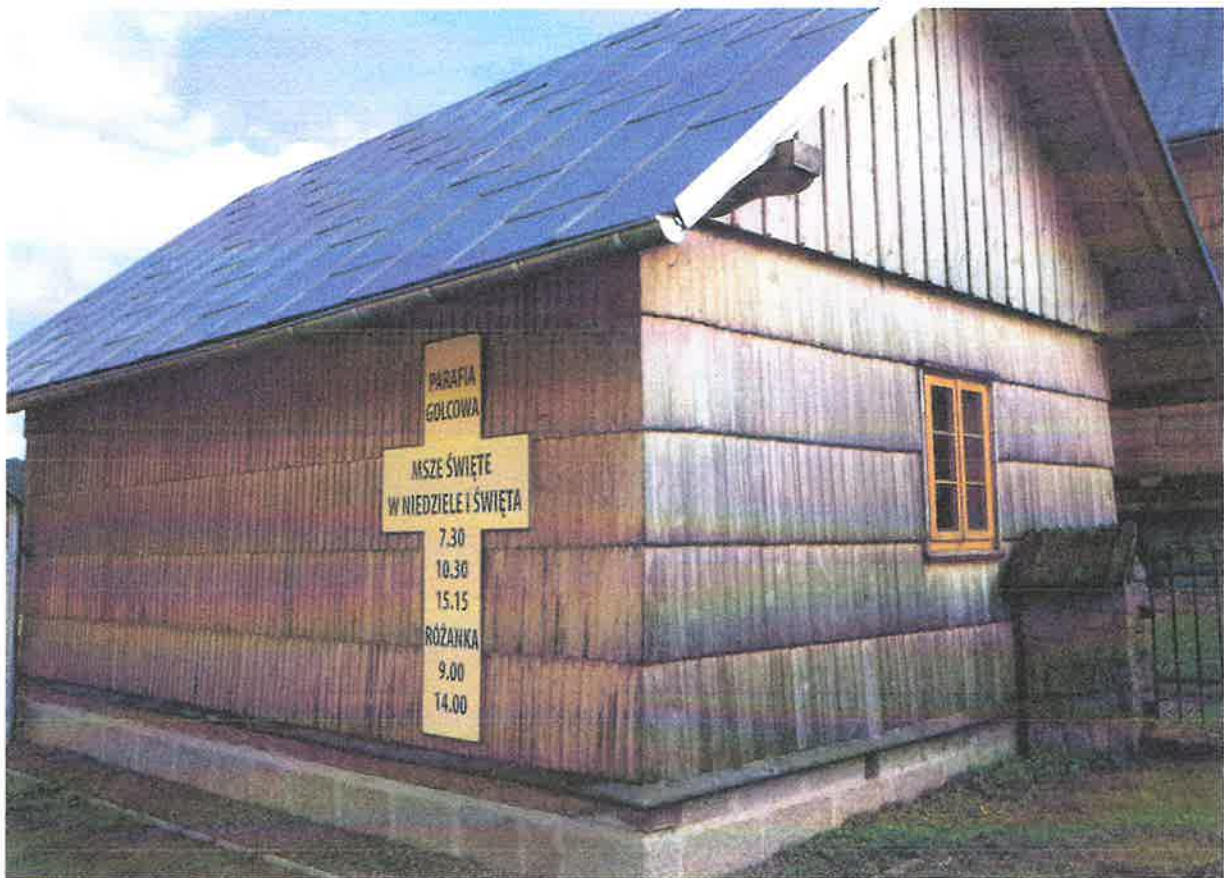
Przy zabytkowym budynku lamusa przeprowadzono gruntowne prace konserwatorskie i restauratorskie w 2018 roku. Obecnie stan zachowania tego budynku jest bardzo dobry. Po pięciu latach od gruntownego remontu widoczne są na pokryciu gontowym ścian zewnętrznych budynku ciemne przebarwienia i pojawiające się grzyby i pleśń.

Fot. Zabytkowy budynek lamusa

- Czyszczenie powierzchni ścian zewnętrznych lamusa i daszków ogrodzenia pokrytych gontem i usunięcie warstwy zgrzybiałej
- Wymiana zniszczonych gontów na daszkach ogrodzenia
- Odgrzybianie drewna (belek, krawędziaków) metodą powlekania elementów drewnianych preparatem grzybobójczym oleistym Xylamit 2-krotnie
- Impregnacja ścian zewnętrznych i daszków ogrodzenia pokrytych gontem preparatem grzybobójczym GONTOX W-6, 2-krotnie.

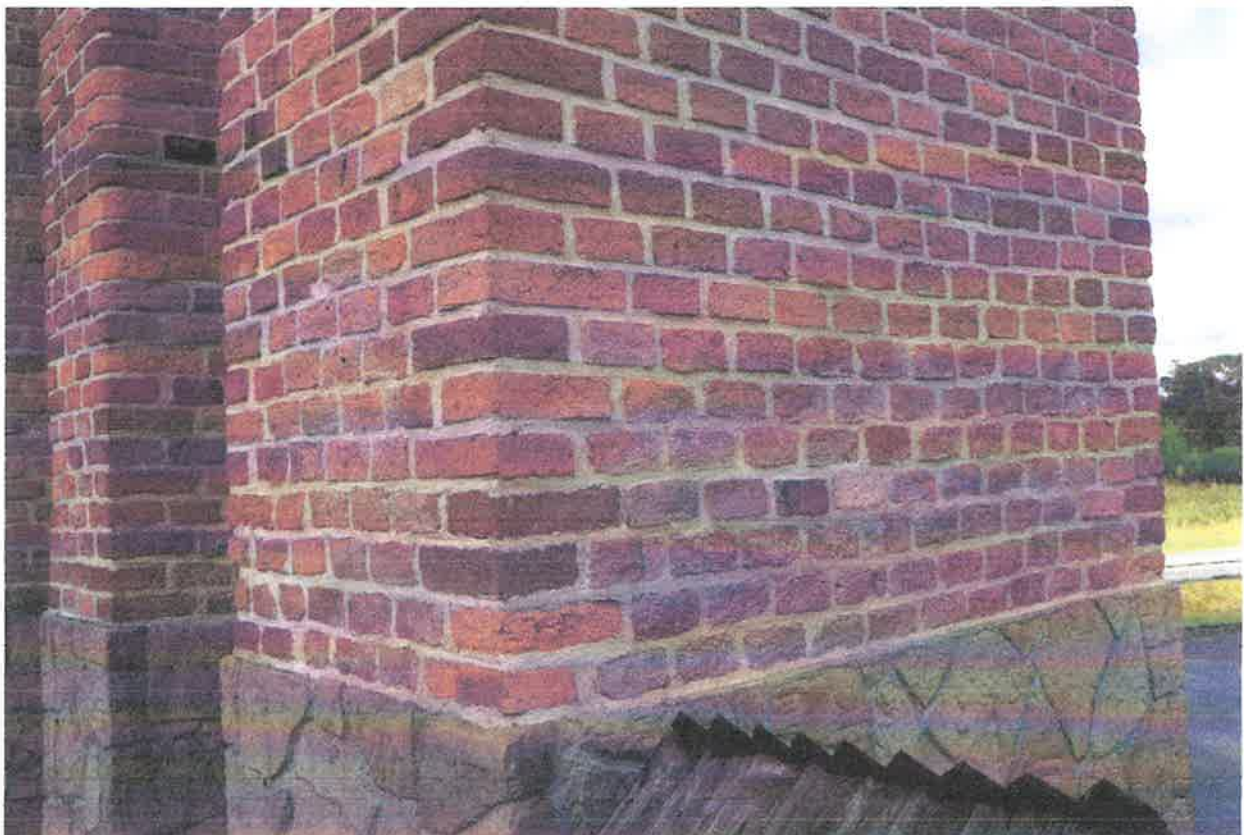
Gruntowny remont dzwonnicy przeprowadzony był w 2013 roku. Od tamtej pory stan zachowania dzwonnicy jest dobry, ale na ścianach z kamienia i cegły widoczne są już przebarwienia.

Fot. Zabytkowa dzwonnica

- Oczyszczenie i uzupełnieniu okładziny kamiennej cokołów, ścian i pilastrów zewnętrznych
- Wykonanie hydrofobizacji (impregnacji) ścian kamiennych i ceglanych metodą smarowania 2-krotnie środkiem o właściwościach hydrofobowych FUNCOSIL SNL
- Czyszczenie filarów, pilastrów, gzymsów i attyki
- Impregnacja murów z kamienia przez dwukrotne powlekanie preparatem Historic Lasur

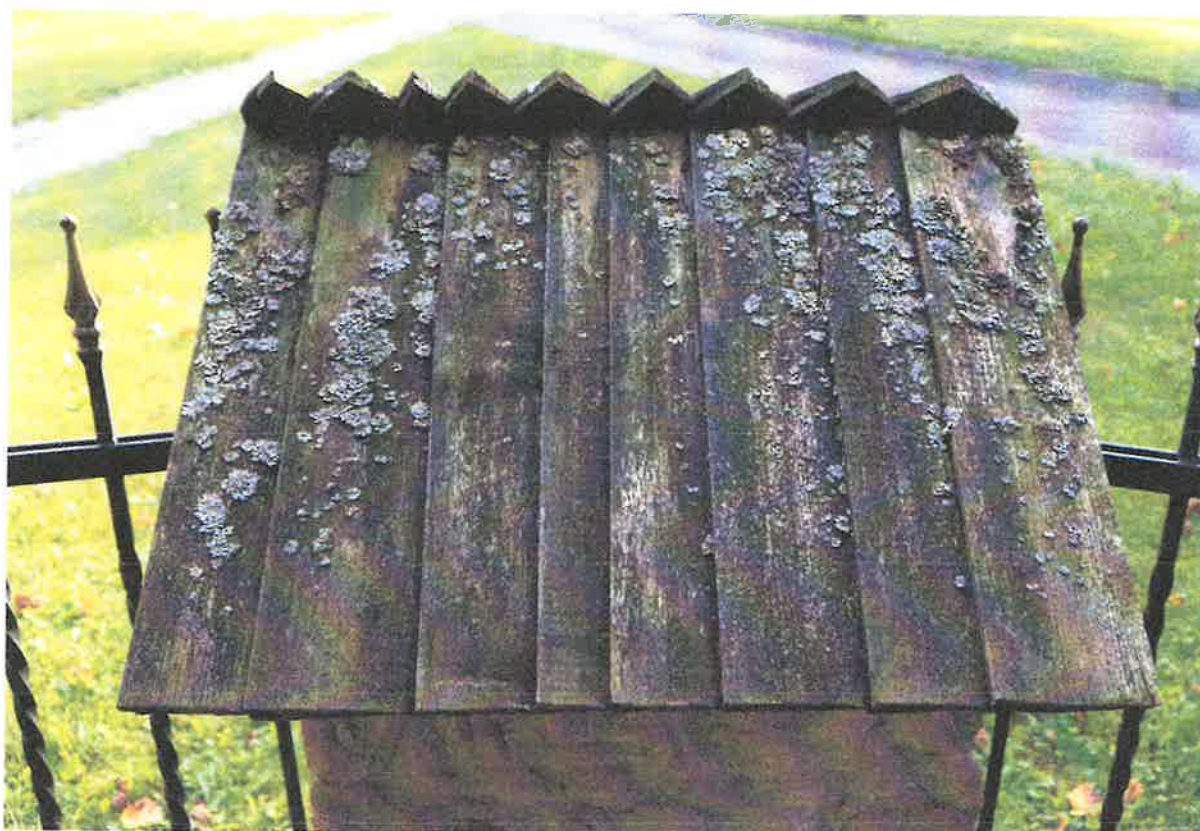
Pokrycia gontowe daszków ogrodzenia niestety jest w znacznie gorszym stanie – pokryte warstwą mchów, grzybów i pleśni. Niektóre gonty są uszkodzone (oderwane, złamane lub rozszczepione).

Fot. Daszek na ogrodzeniu

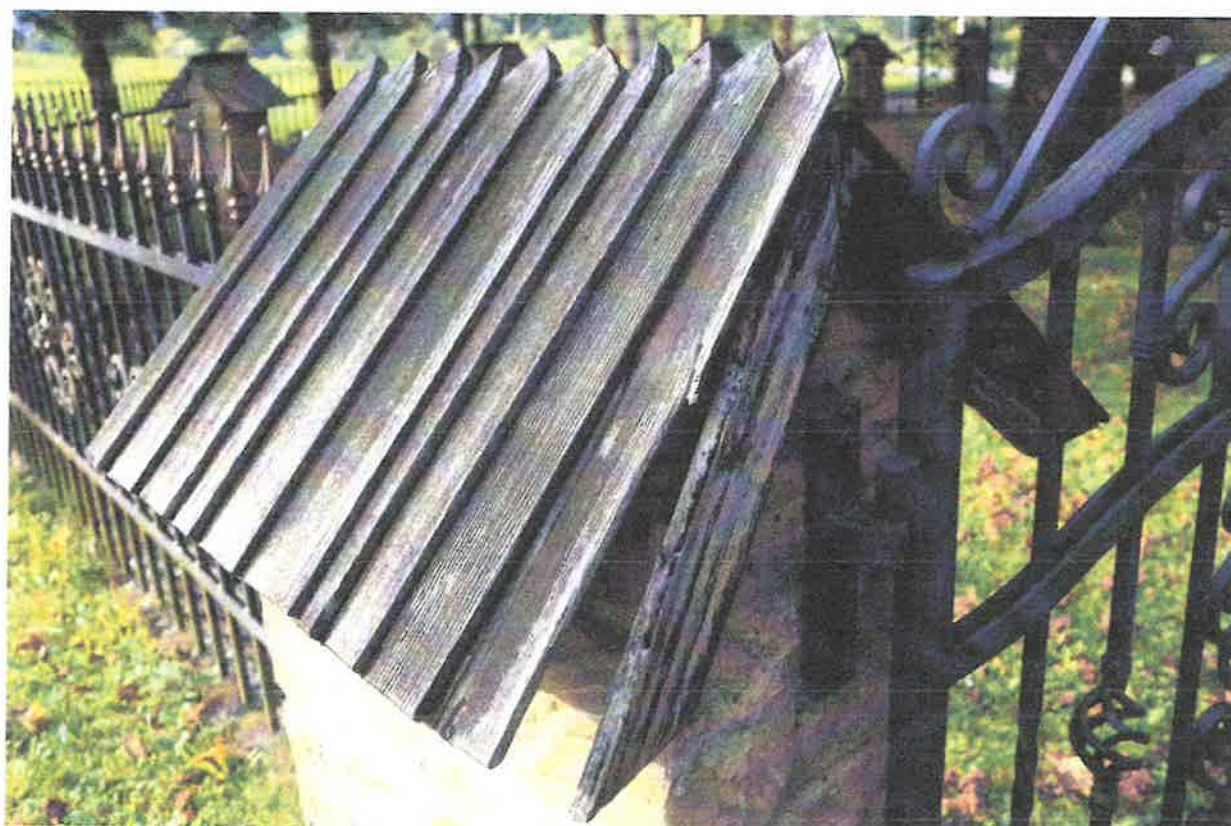
Fot. Daszek na ogrodzeniu
